# **Auswertung der problematischen Situationen auf den Schulwegen der Härten Schule**

Im Rahmen der Aktualisierung der Grundschulwegpläne in Kusterdingen wurden im Oktober 2018 die Eltern der Grundschulen per Fragebogen gebeten, problematische Situationen auf den Schulwegen zu kennzeichnen und zu beschreiben. Des Weiteren wurde erfragt, wie die Kinder üblicherweise in die Schule gelangen.

In den 50 an der Härten Schule abgegebenen Fragebögen wurden insgesamt 47 verschiedene problematische Situationen in den Orten Mähringen, Immenhausen, Wankheim, Aspenhausiedlung und Jettenburg beschrieben. Diese wurden in einer Begehung am Mi, 14.11.2018 (8.00 bis 12.30 Uhr) von der Ingenieur Gesellschaft Verkehr vor Ort besichtigt und fotografiert.

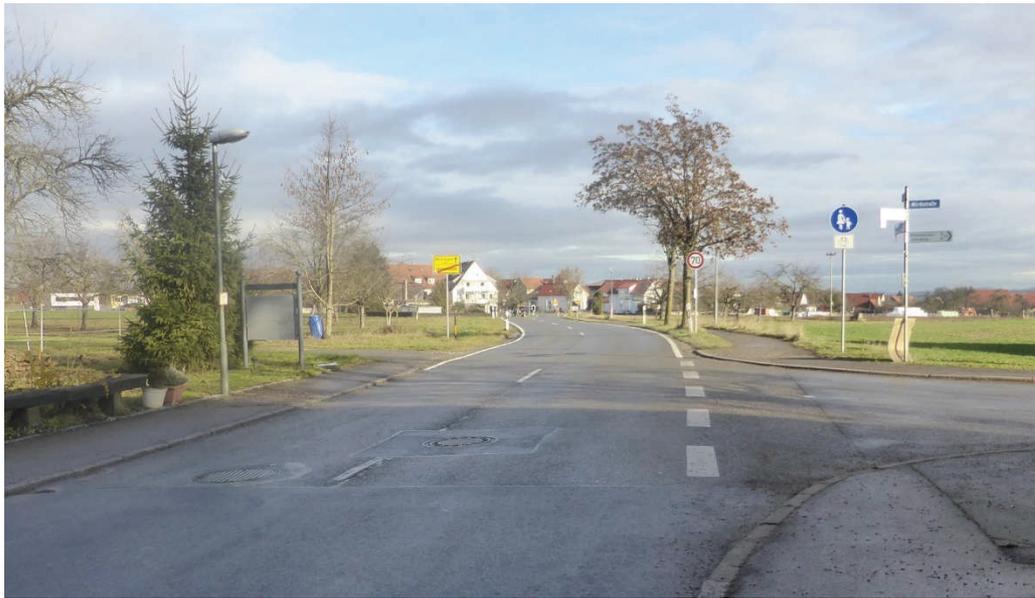
Foto: IGV

Ort	K 6903	Bogen-Nr. 21	Plan-Nr. 18
Eingabe	Gehweg zu schmal, keine Leitplanke, Kfz zu schnell (Tempo 70)		
Beschreibung/ Kommentar	<p>Die Breite des Gehwegs mit Radverkehr-frei-Regelung in beiden Richtungen ist für diese Nutzung sehr schmal. Der Gehweg ist durch einen Grünstreifen von der Fahrbahn abgetrennt.</p> <p>Überhöhte Geschwindigkeiten (Tempo 70 ist hier erlaubt) waren bei der Begehung dem Augenschein nach nicht auszumachen, sind aber denkbar.</p>		
Maßnahme	<p>Da es sich zwischen Immenhausen und Mähringen nur um eine kurze, außerorts gelegene Strecke handelt, wäre eine Geschwindigkeitsbegrenzung auf Tempo 50 zu prüfen.</p> <p>Um Fußgängerquerung am Ortseingang (siehe Foto sowie Plan-Nr. 17a) vermeiden zu können, wäre ein zusätzlicher Gehweg auf der westlichen Seite der K 6903 sinnvoll. Dieser würde den Anschluss an den Wirtschaftsweg herstellen, der auf halber Strecke zwischen Immenhausen und Mähringen nordwärts und im weiteren Verlauf u. a. zur Härtenschule führt.</p>
