| <b>Grunddaten</b> | | <b>Datum:</b> 29.12.2022 | |
| <b>Baum-Nr.</b> | KU0422 | <b>Baumart:</b> | Schwarz-Kiefer |
| <b>Lagebezeichnung:</b> | Ecke<br>Marktstraße/Schönbuchweg | <b>latein.:</b> | Pinus nigra Austriaca |

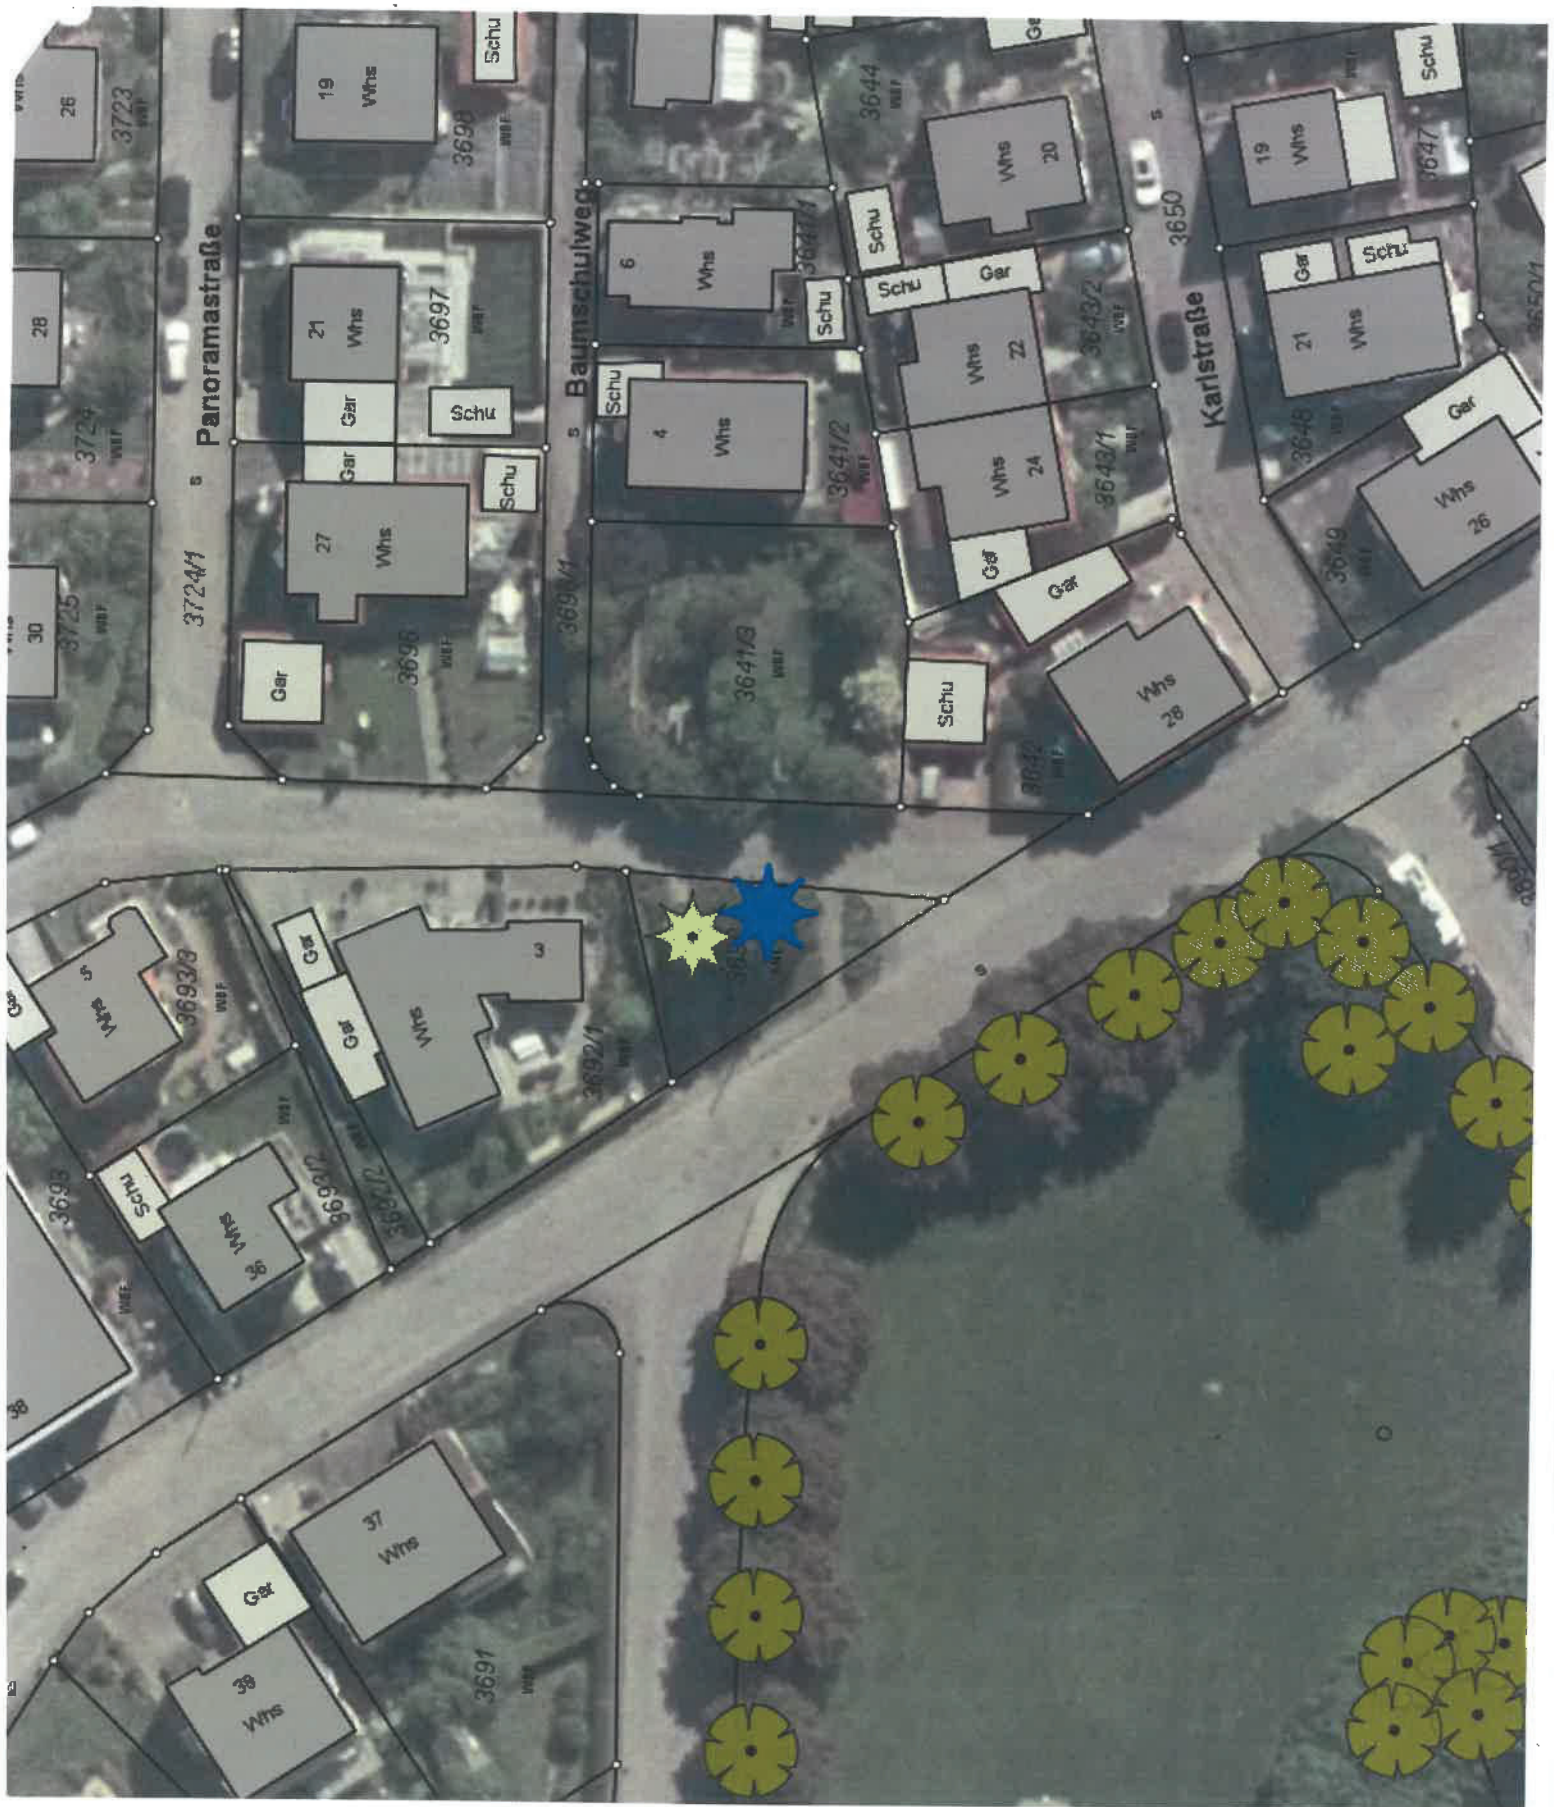
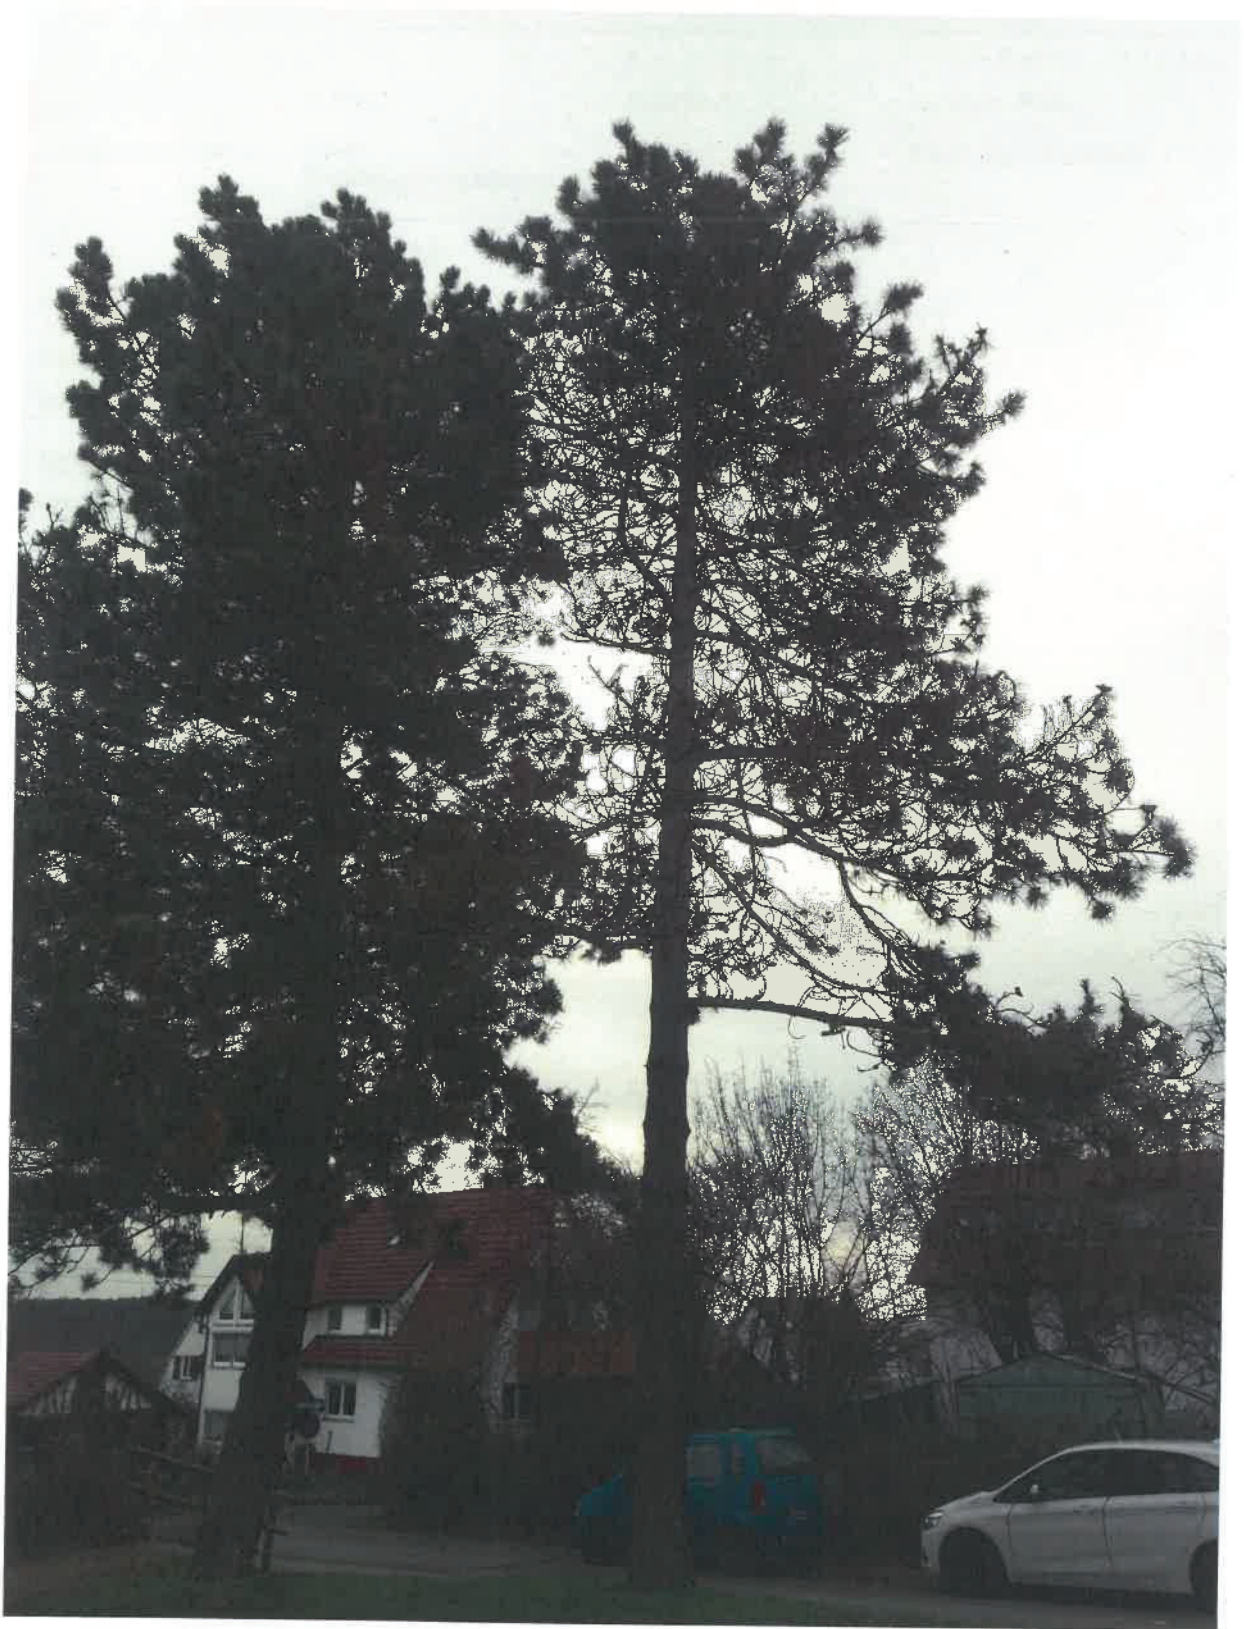
S6 Höhlungen

S4 Fäulen

S15 Zwiesel

Baumpflegerische Maßnahmen **Fällung**

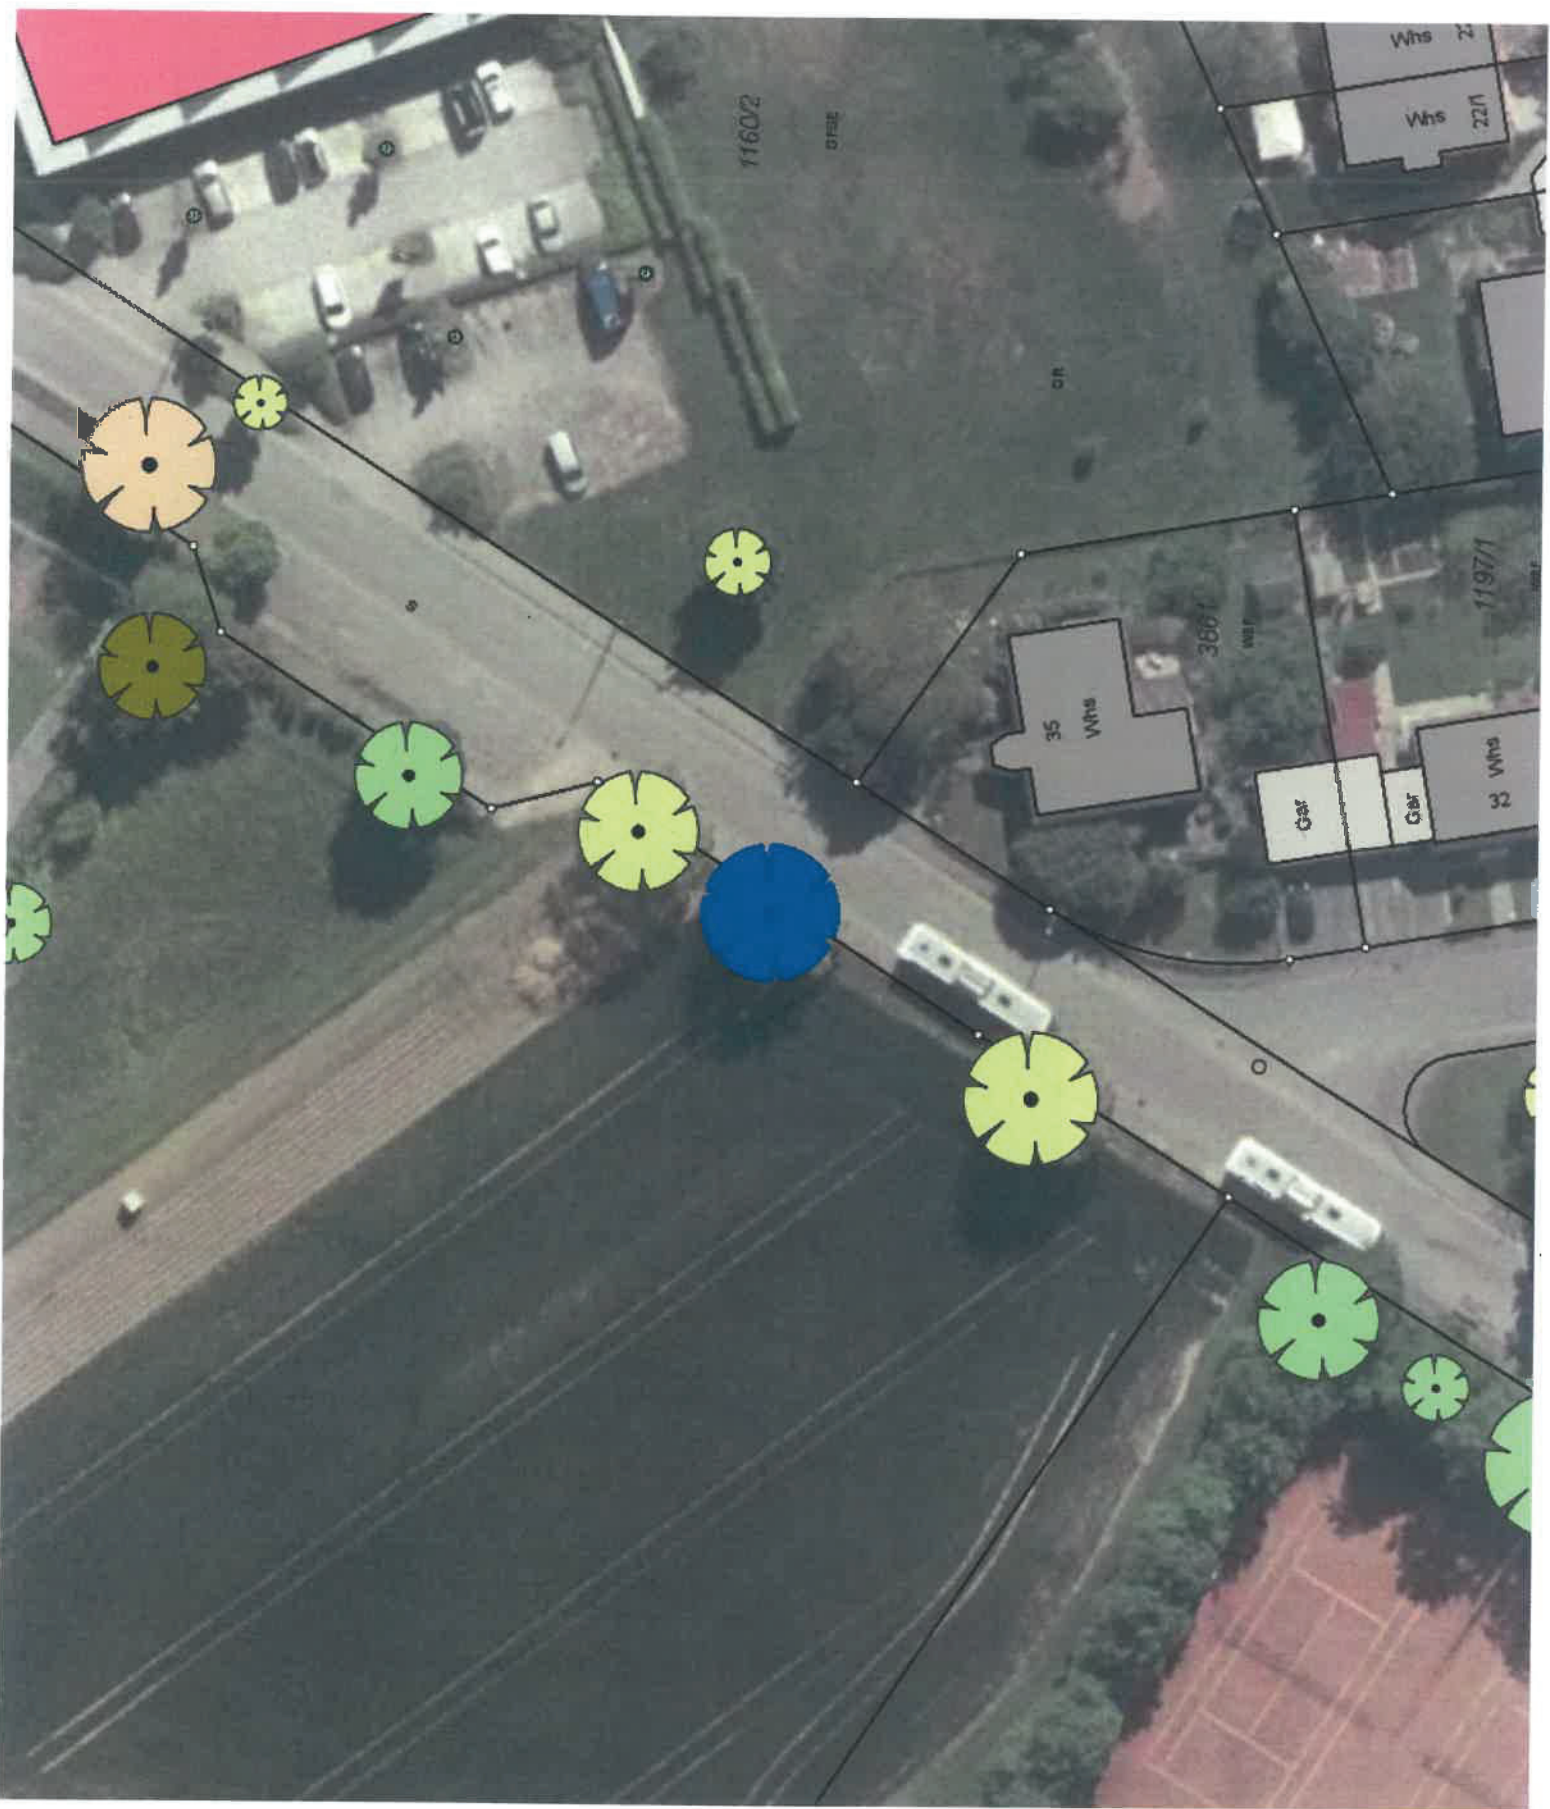
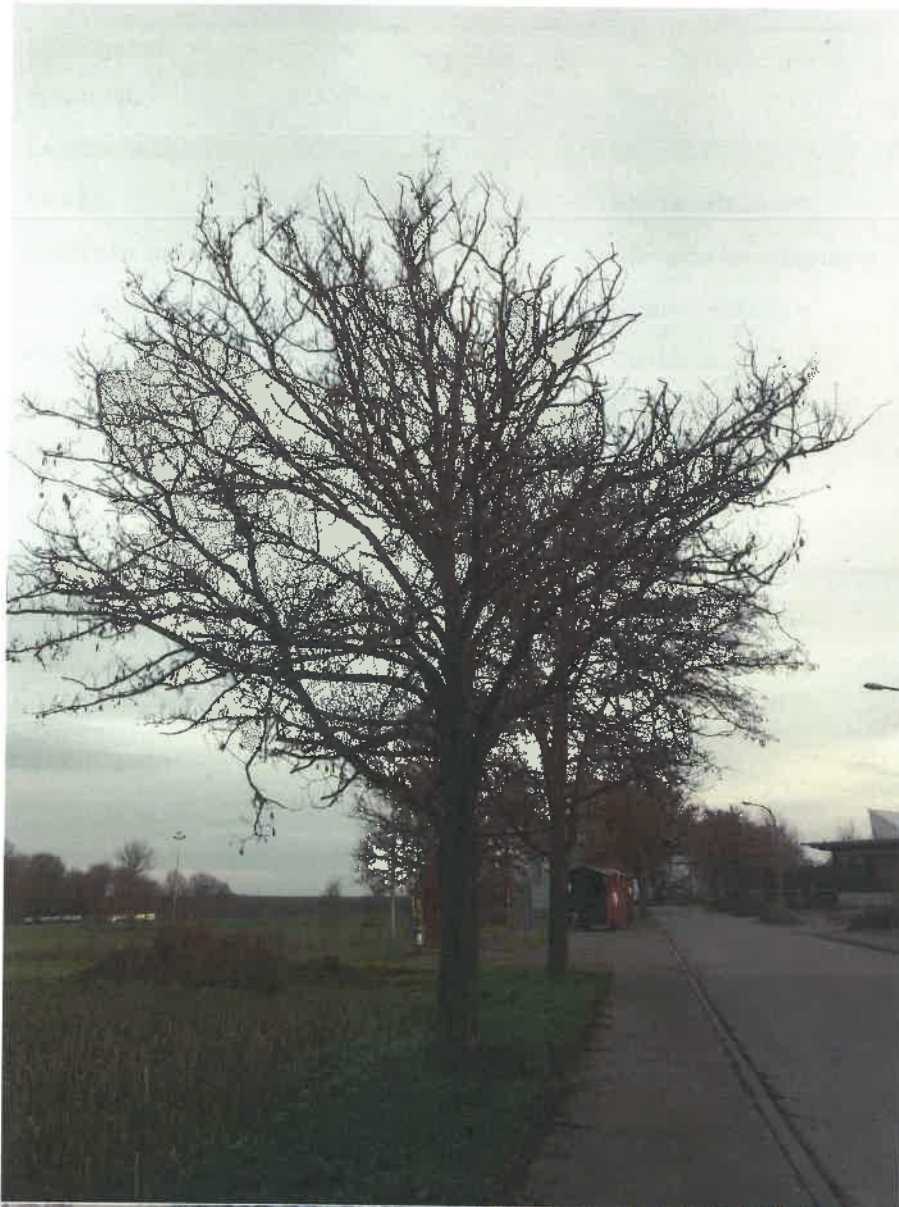
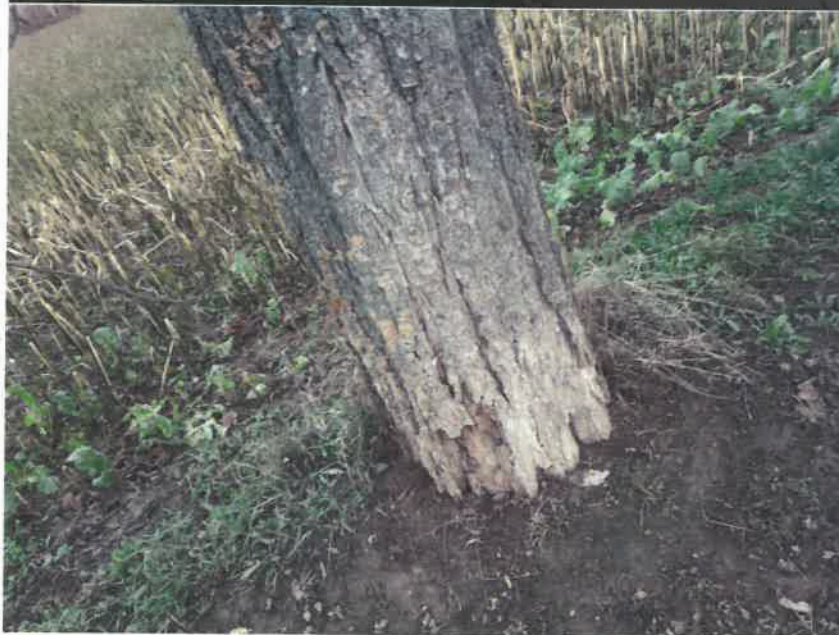
| <b>Baum-Nr.</b> | KU0053 | <b>Baumart:</b> | Akazie |

**Wurzelschäden durch Landwirtschaft**

K3 Astunswunden oder -fäulen  
K10 Lichtraumprofil  
K13 Tothholzbildung

S2 Astunswunden  
S15 Zwiesel

W3 Pilzbefall. ggf. Pilzart

Baumpflegerische Maßnahmen **Fällung**

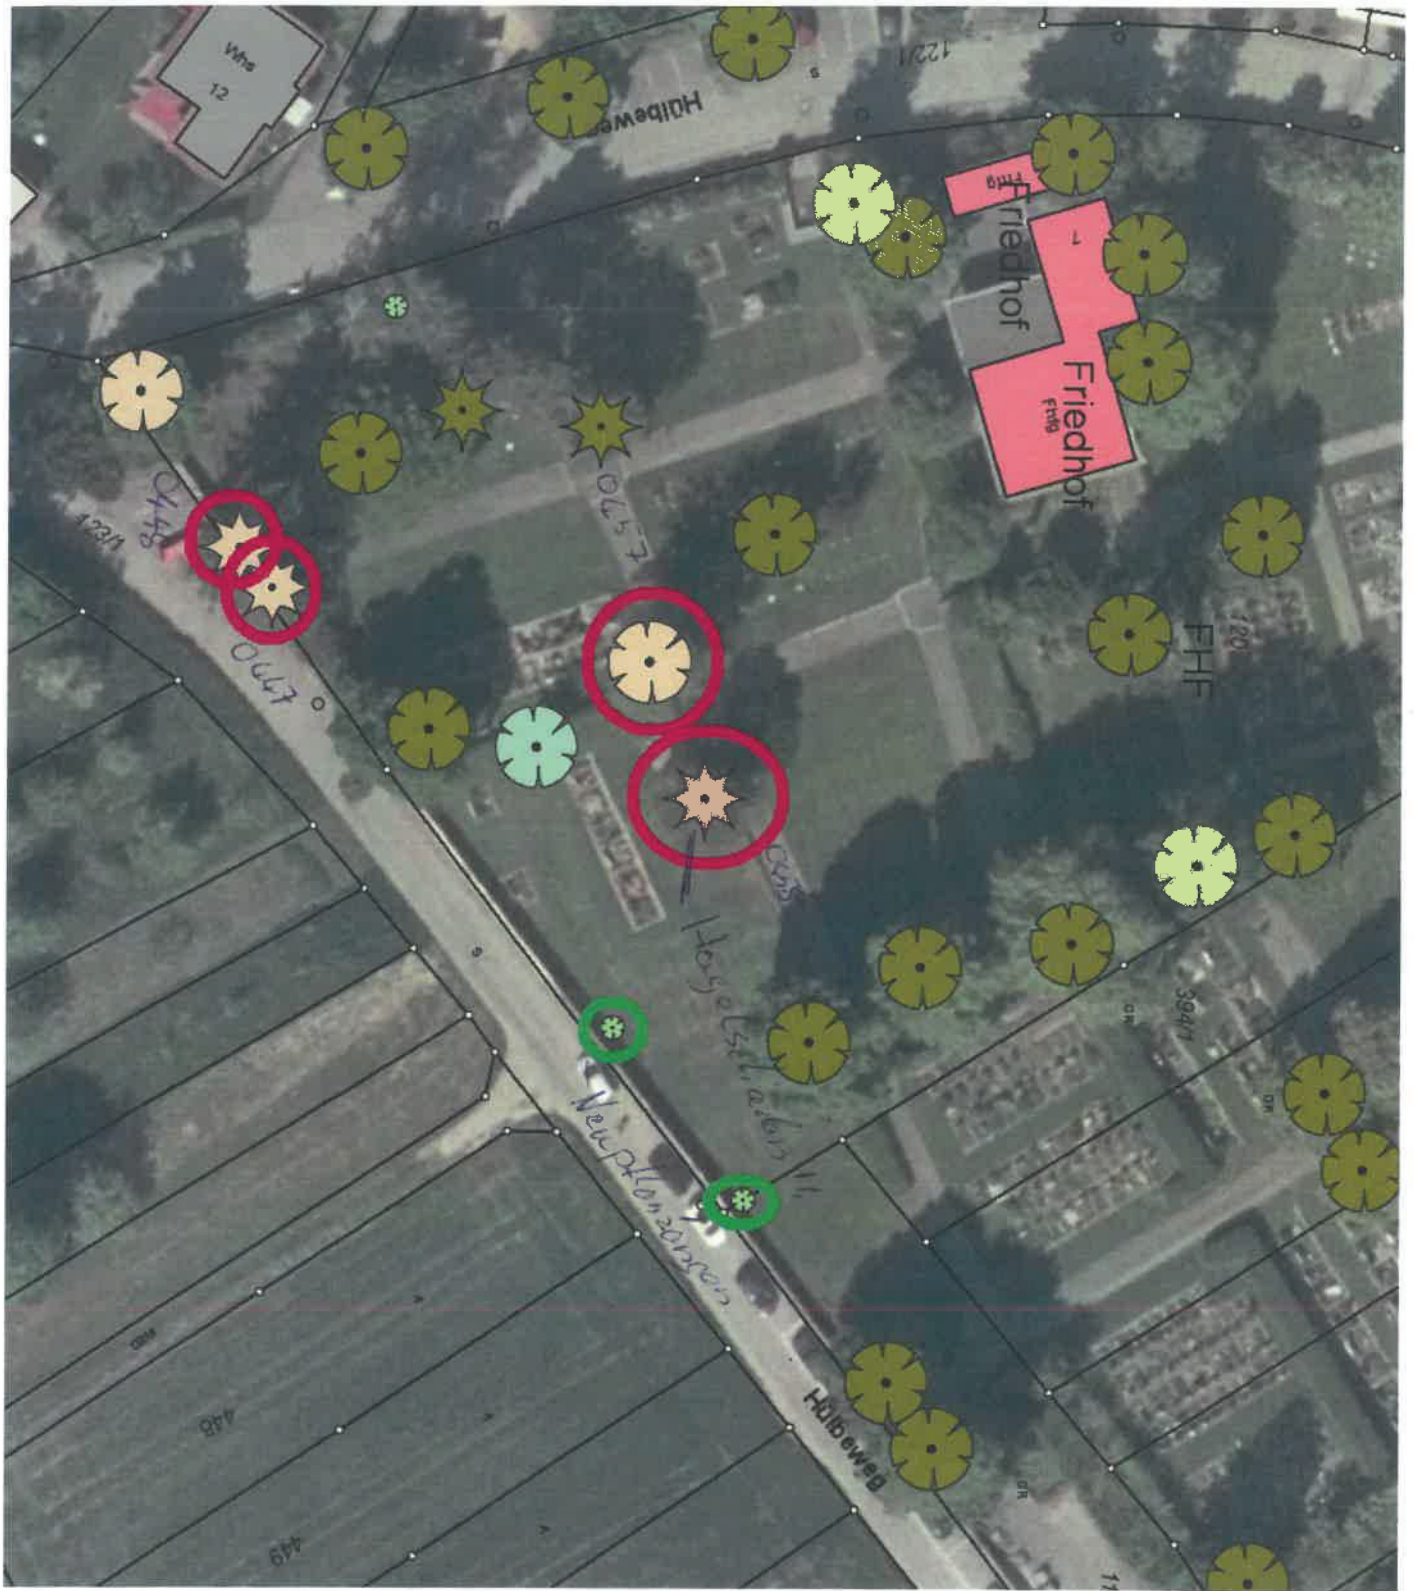
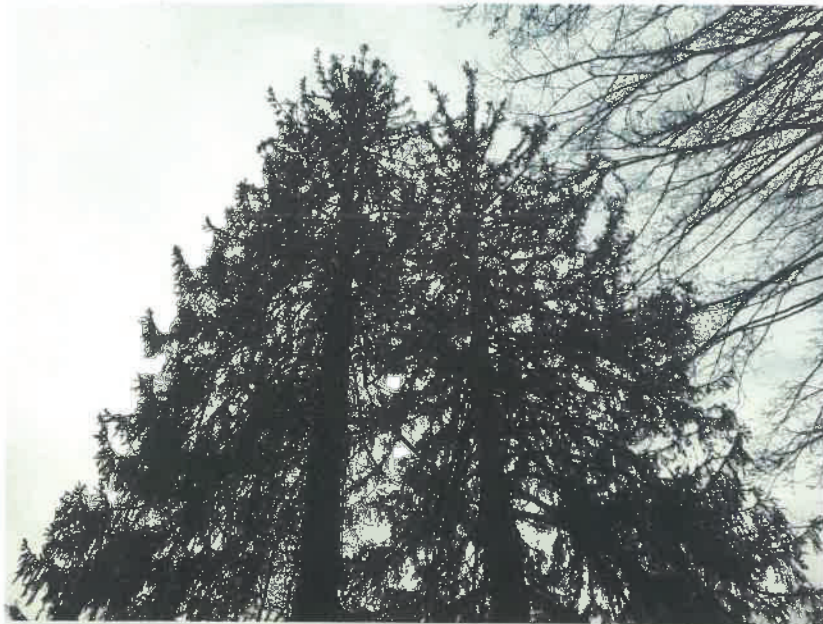
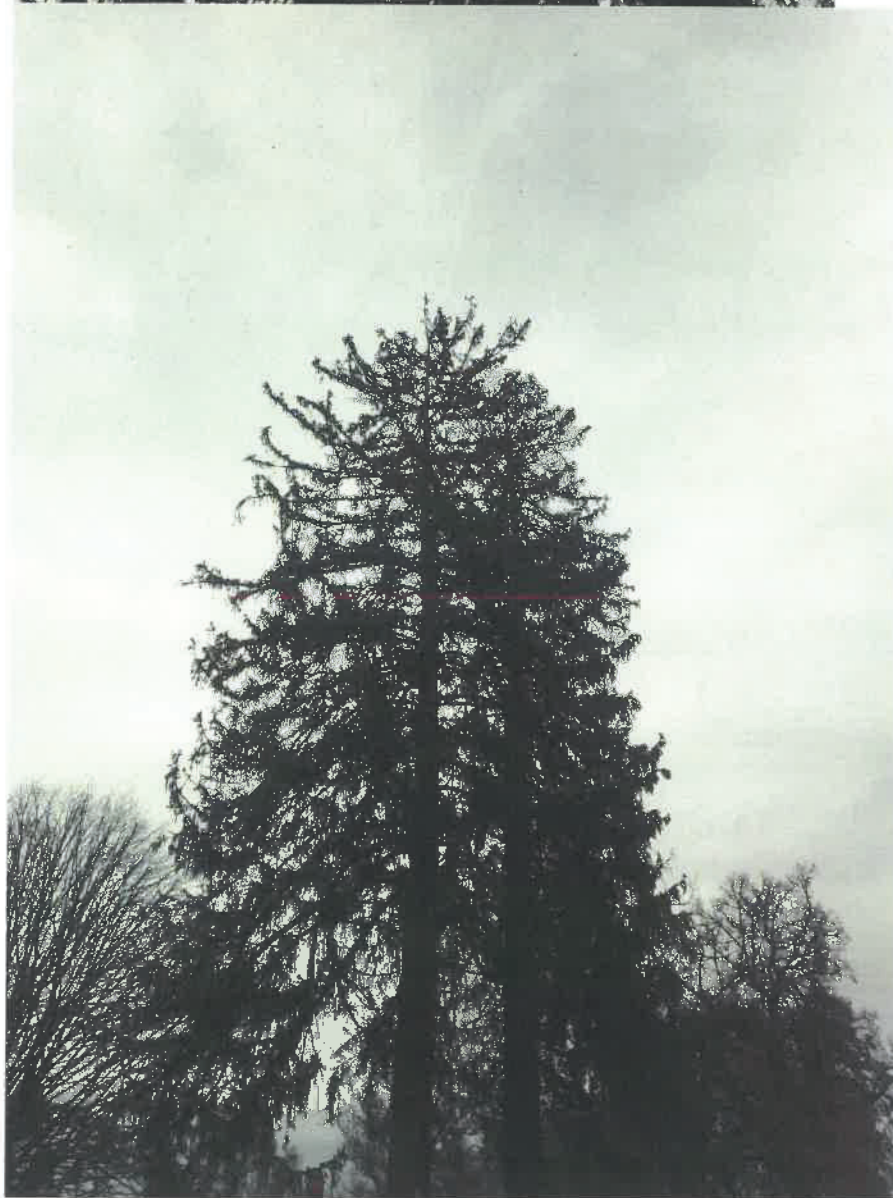
| Grunddaten | | Datum: 29.12.2022 | |
|---|---|---|---|
| Baum-Nr. | KU0458 | Baumart: | Schwarz-Kiefer |

| Weiteres Vorgehen | |
|---|---|
| Hagelschaden !! | |
| Anmerkung | Krone bereits zu 40% abgestorben |

K13 Totholzbildung  
K15 Wipfeldürre

| Weiteres Vorgehen | |
|---|---|
| Baumpflegerische Maßnahmen | Fällung |

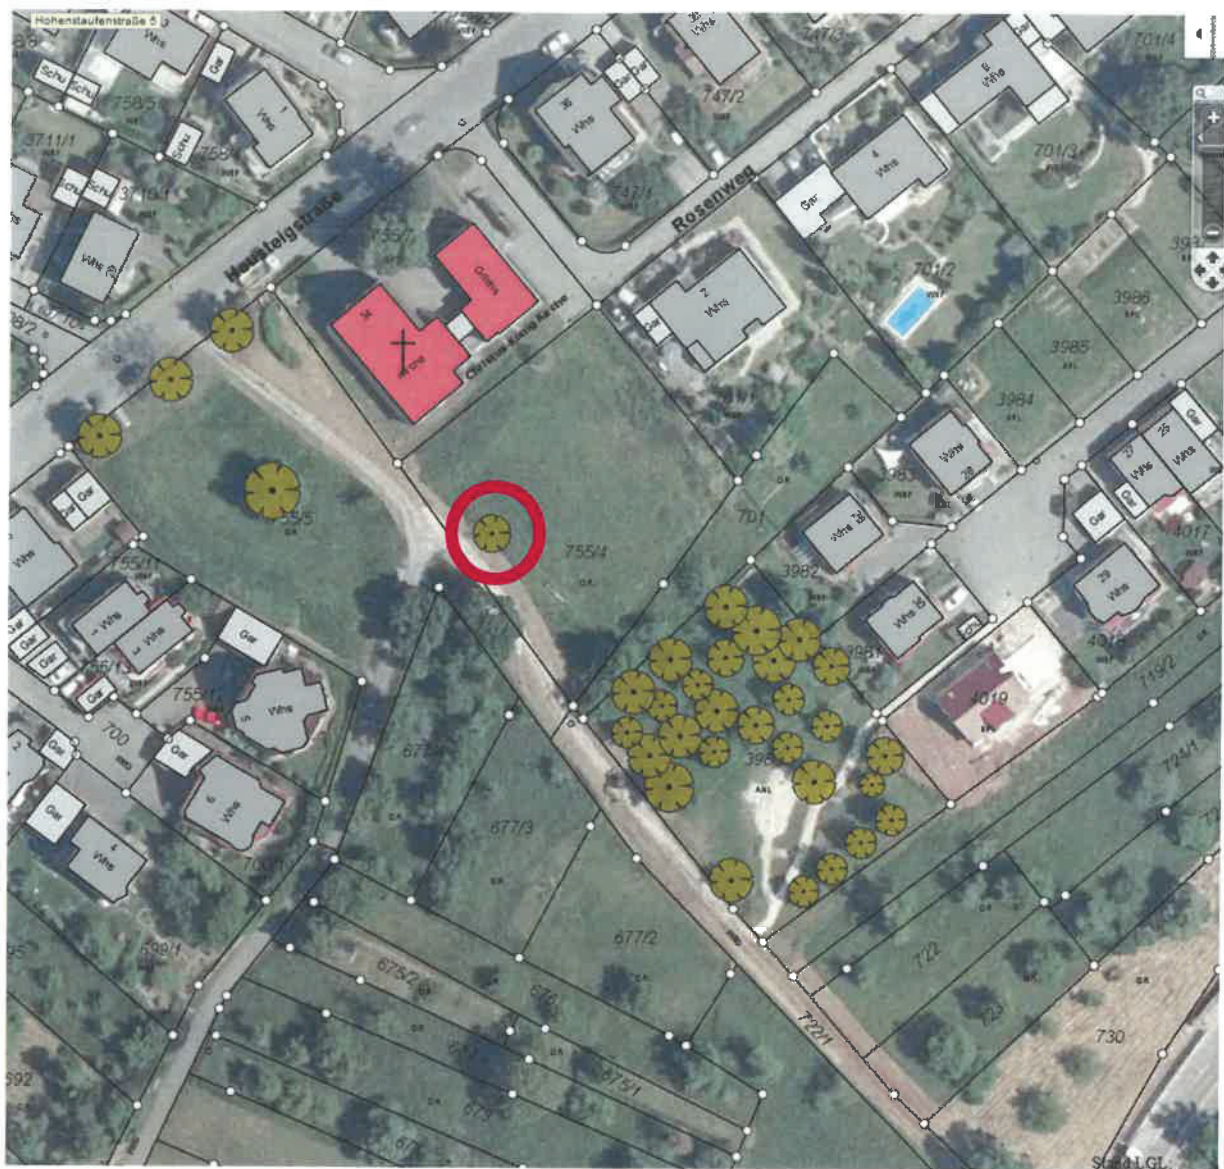
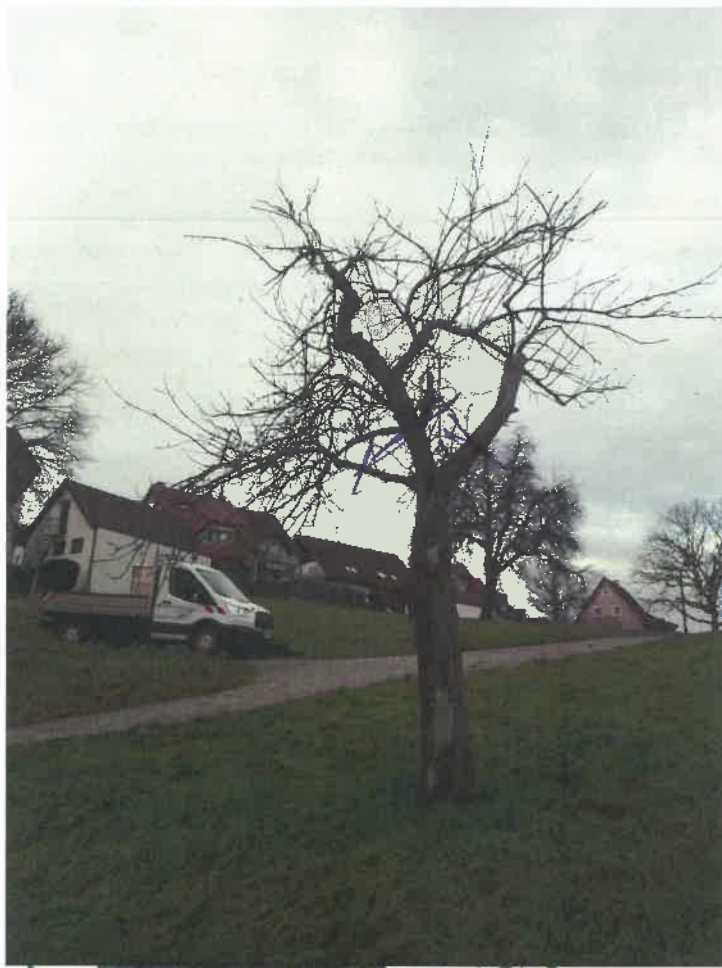
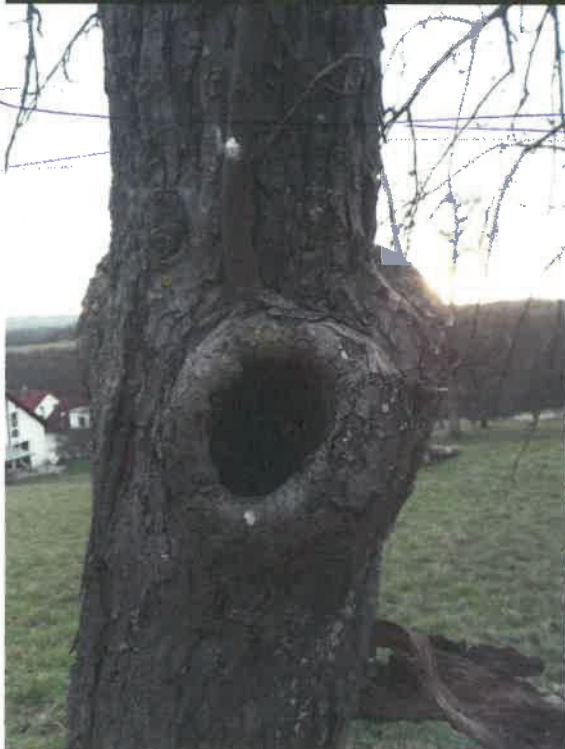
K15 Wiofeldürre

K13 Totholzbildung

K4 Baumfremder Bewuchs

**Baumpflegerische Maßnahmen** Fällung 21.06.2023**Kontrollintervalle****Kontrollintervalle künftig alle** **Kontrollintervalle wie bisher** ☒**Anmerkung**

**Kontrolleur****Weitere Kontrollstellen***Nur die Krone einkürzen*

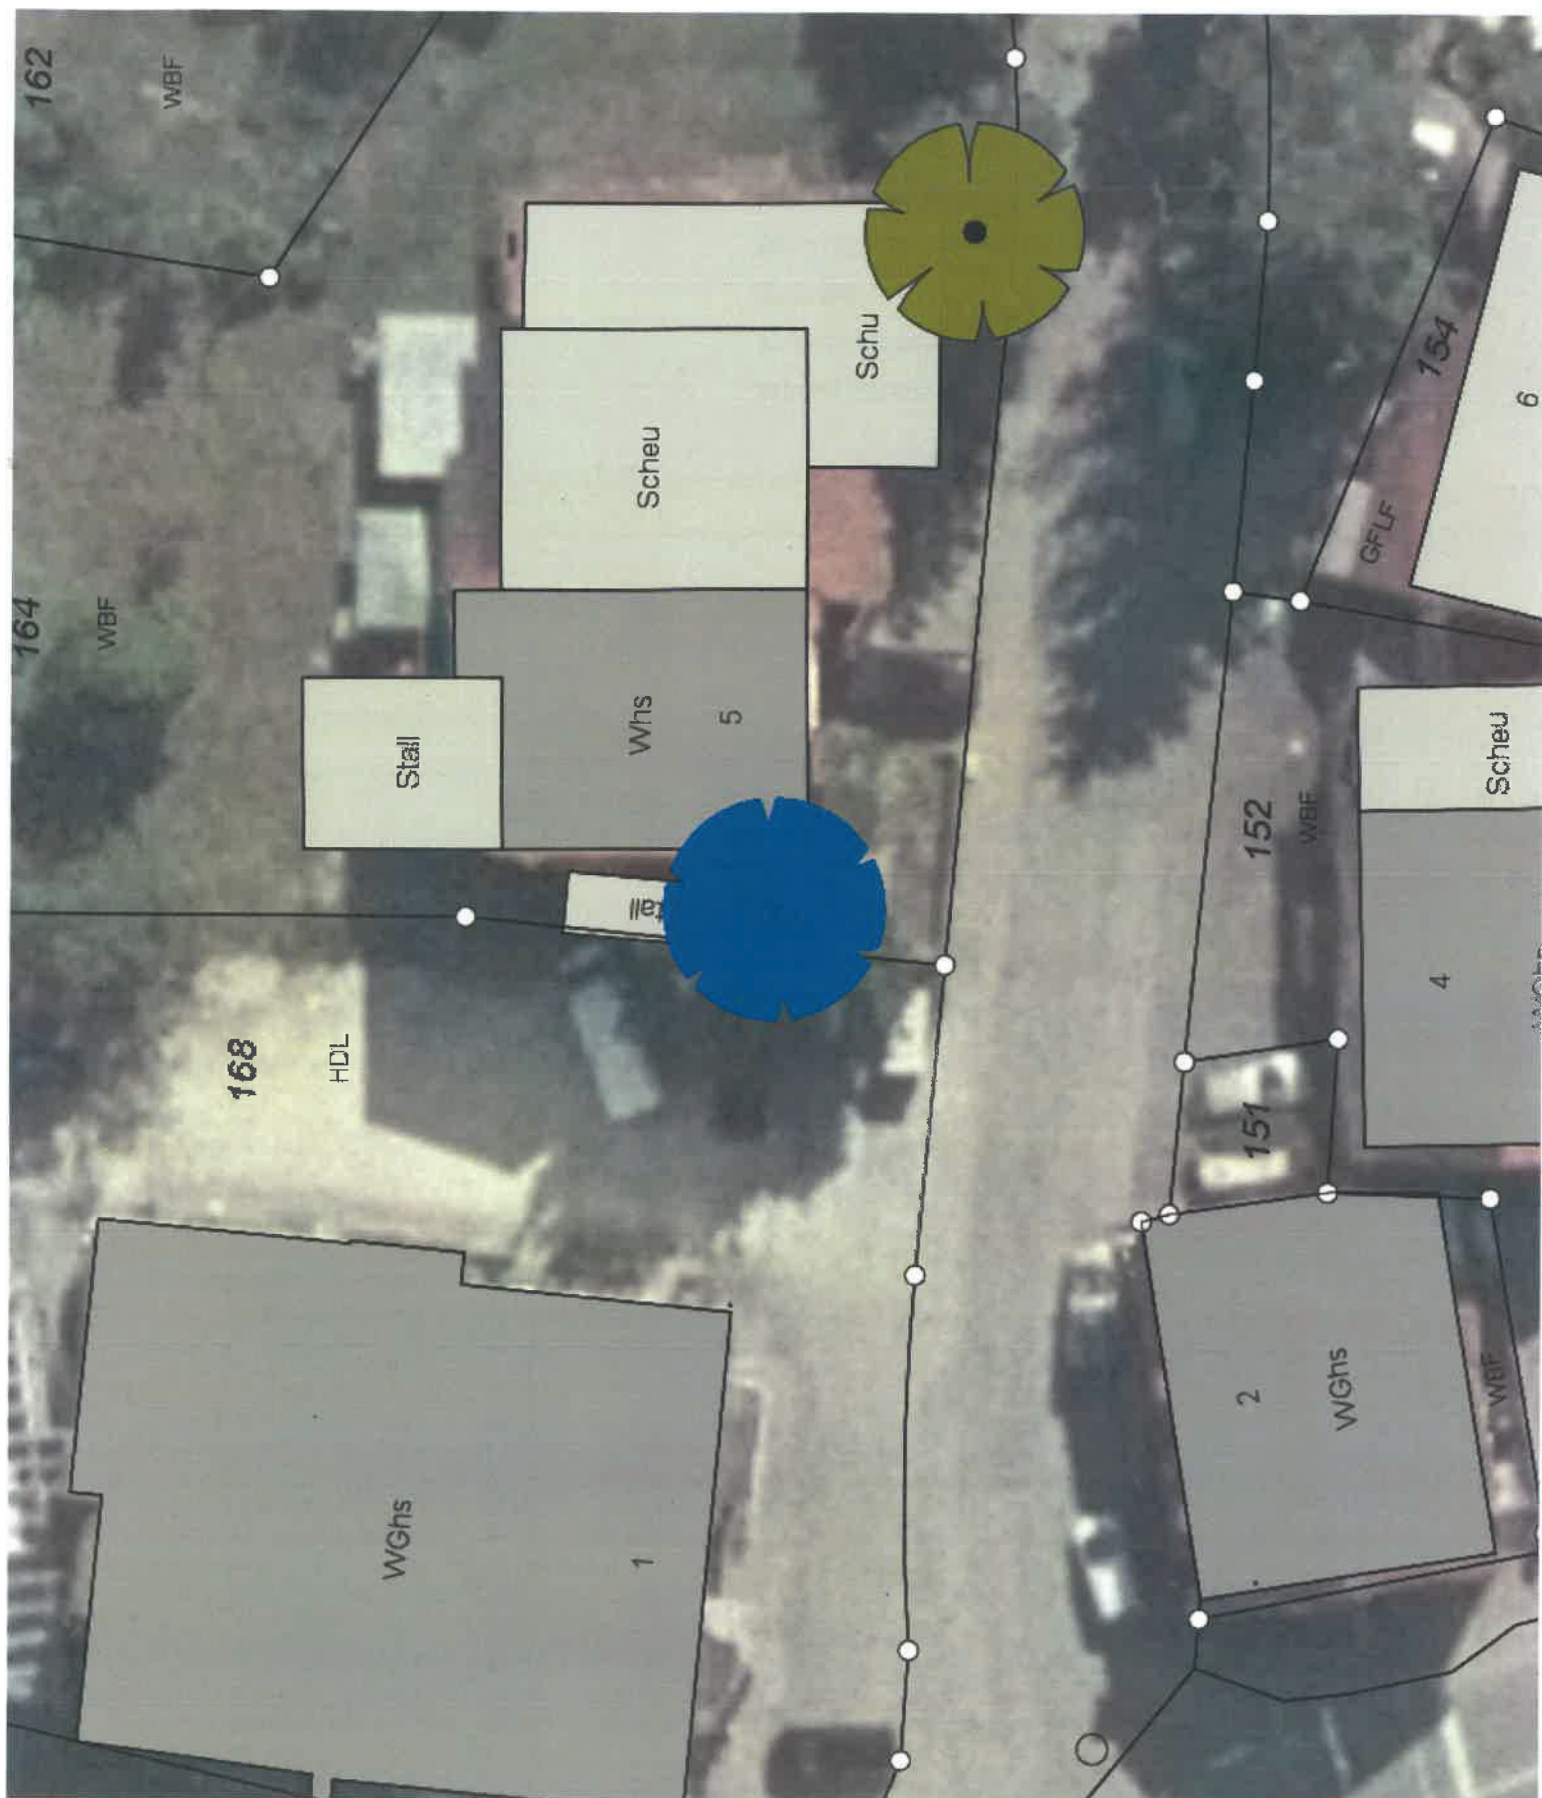
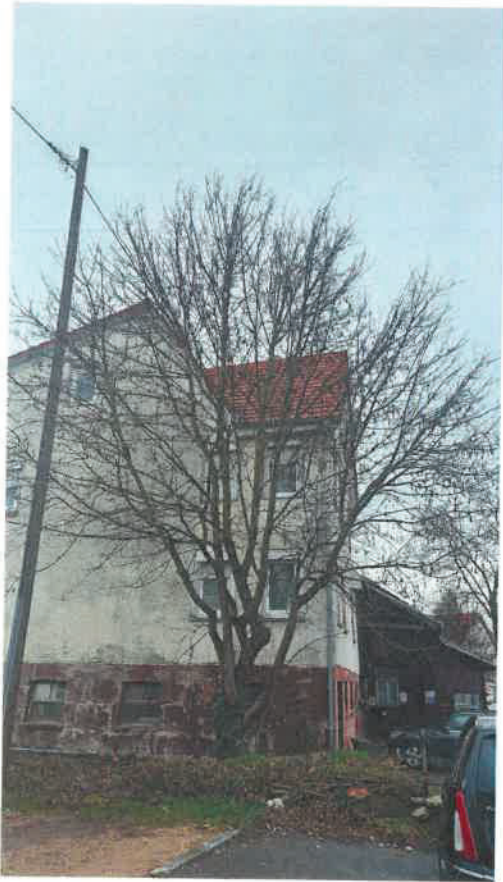
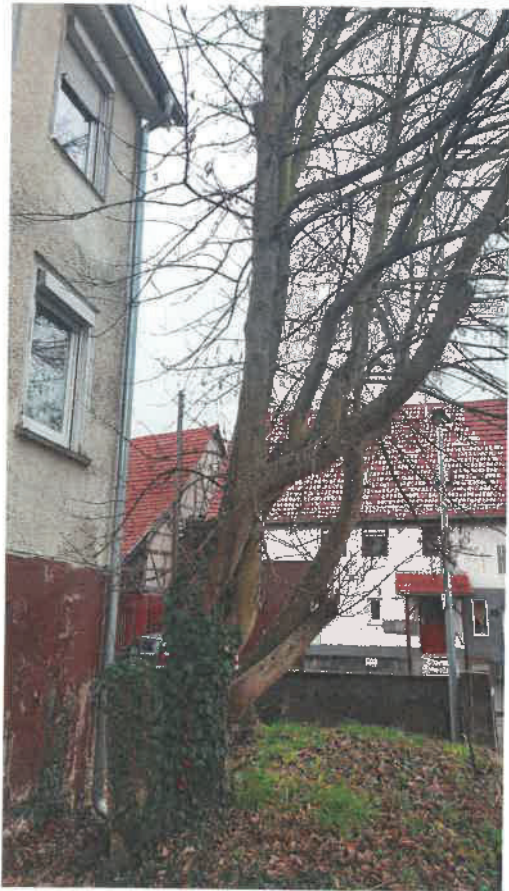
| Baum-Nr. | KU0417 | Baumart: | Berg-Ahorn |

Anmerkung: Fällung empfohlen, starke Schädigungen in Kombination mit Standort und Sicherheitserwartung

K3 Astunswunden oder -fäulen  
K1 Astab- bzw. Astausbrüche  
K7 Höhlungen  
K13 Totholzbildung  
K8 Kappungsstellen

Baumpflegerische Maßnahmen Fällung
