**Vergabe von Ingenieurleistungen, für HSL-Installation und Bauwerk, der Schwimmhalle und des Umkleidetrakts der August-Lämmle-Schule, Umsetzungsbeschluss.**

**Maßnahmenkatalog mit Kostenschätzung  
für die Legionellensanierung  
der Schwimm- und Mehrzweckhalle  
in der Jahnstraße  
72127 Kusterdingen**

## **Baubeschreibung Legionellensanierung Schwimmhalle Kusterdingen**

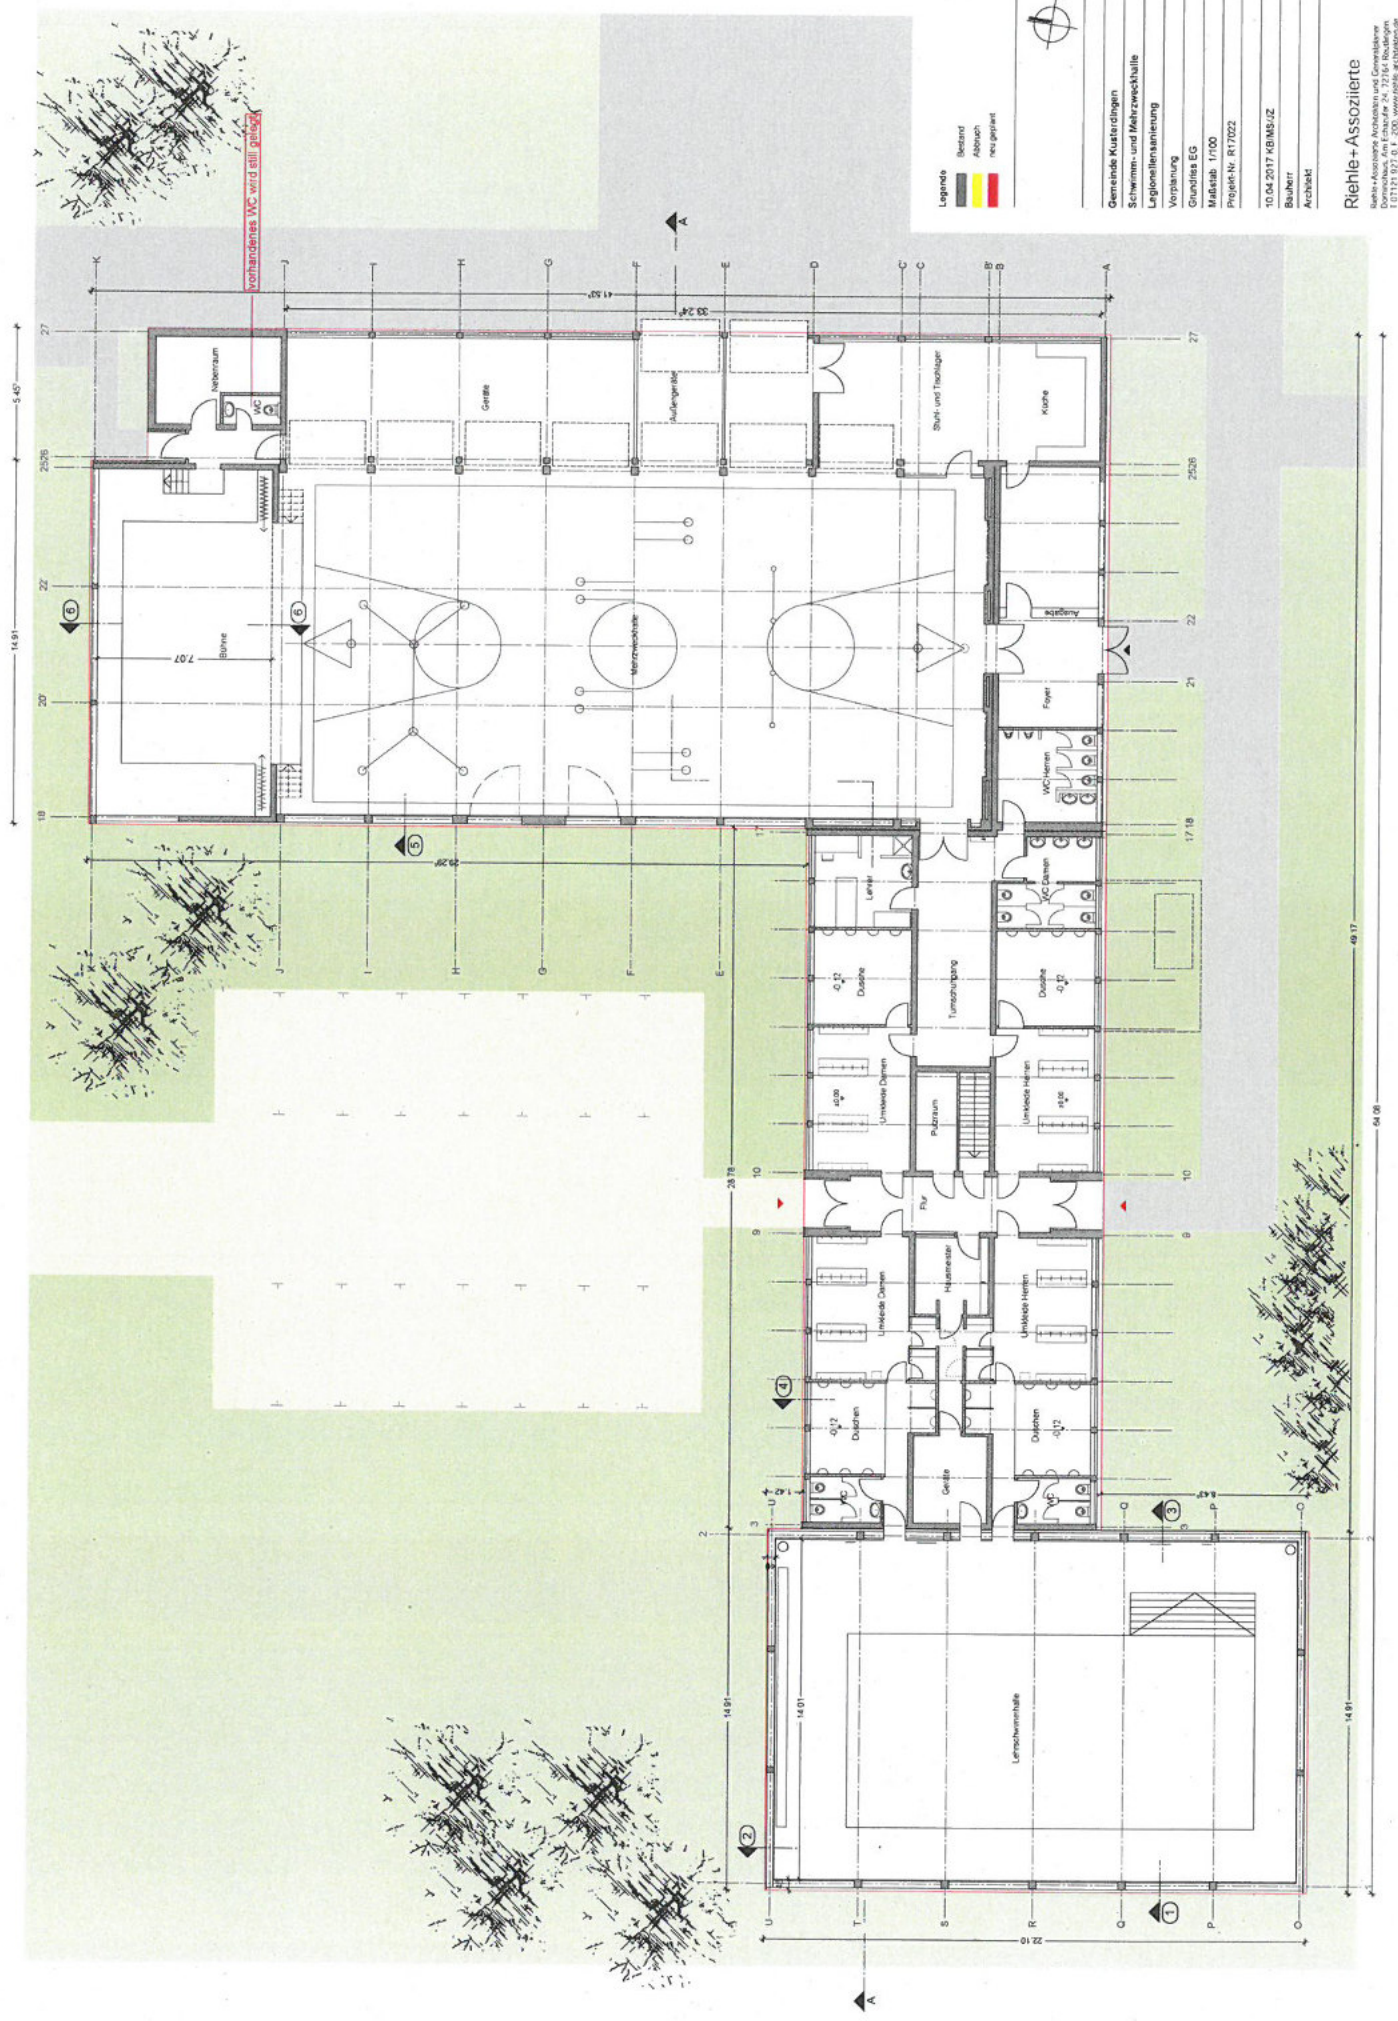
| Grundriss EG |

vorhandenes WC wird still gelegt

Die Vorwandinstallationen für die neuen Sanitärinstallationen sind in der KGR 400 enthalten. Auf Grund der großen Entfernung wird vorgeschlagen das WC im Bereich der Bühne auszubauen.

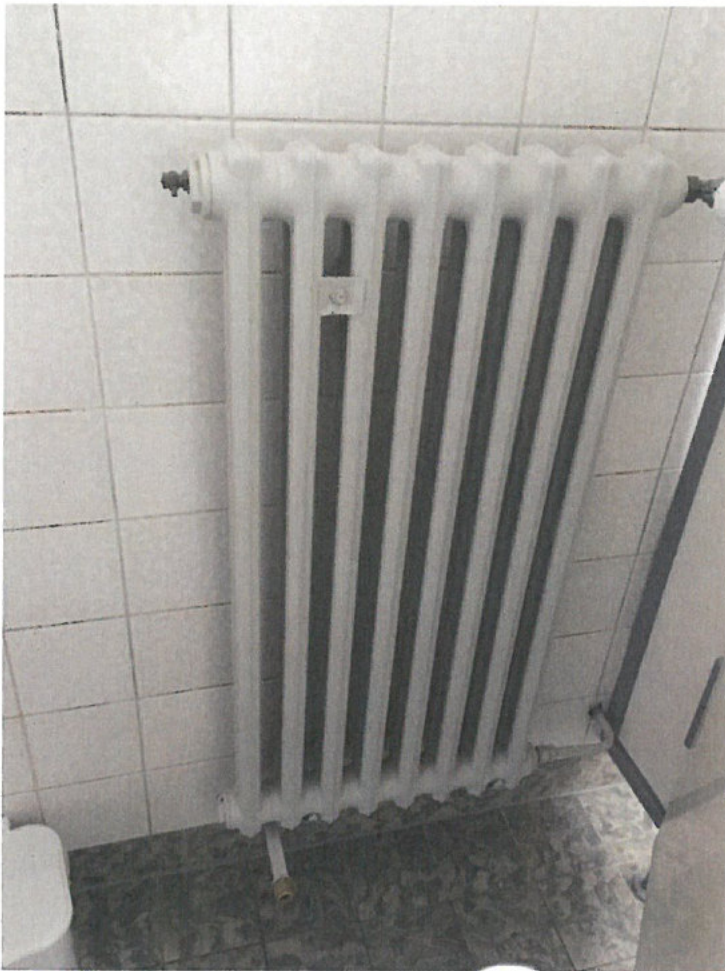
Die Platten- und Gliederheizkörper in der Schwimmhalle und Umkleide, entsprechen nicht den Unfallverhüttungsvorschriften, daher müssen diese ausgetauscht werden. Für die Eingriffe in diesen Bereichen fallen Ausbesserungsarbeiten für Fliesen oder Putz an.

(Heizkörper Umkleidebereich mit scharfkantigem Grat)

- Sanierung der Trinkwasserinstallation gemäß Planung projekt ing.
- Erneuerung der Heizkörper (scharfkantige DIN-Heizkörper) mit zugehörigen Heizleitungen, einschließlich Schadstoffentsorgung KMF (Mineralfaser)

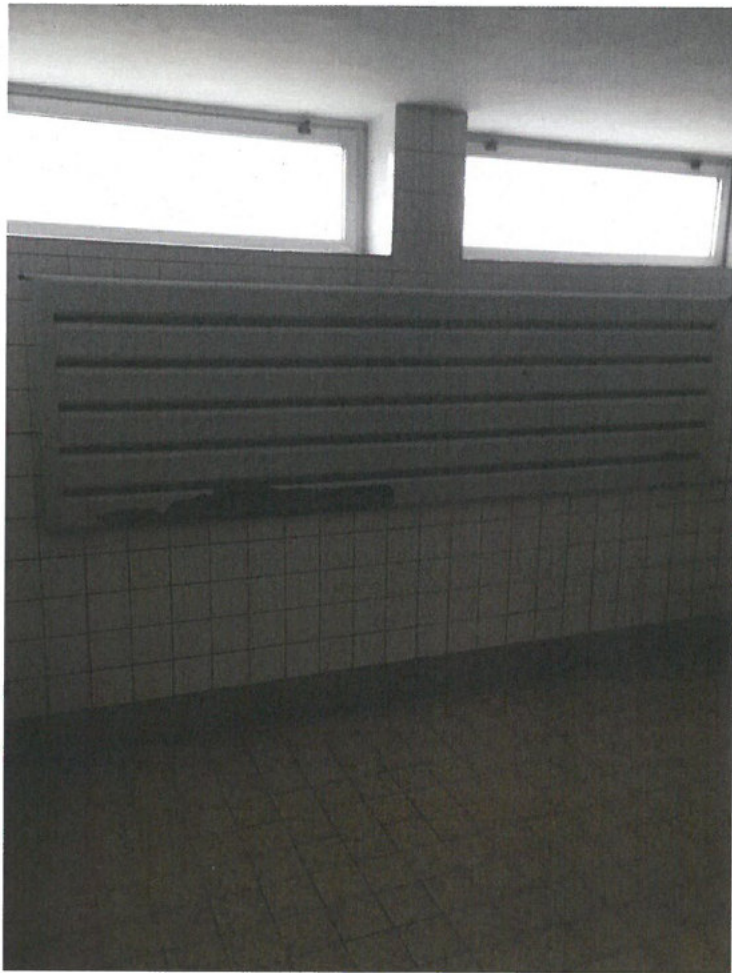
(Plattenheizkörper Duschbereiche mit Lackschäden)

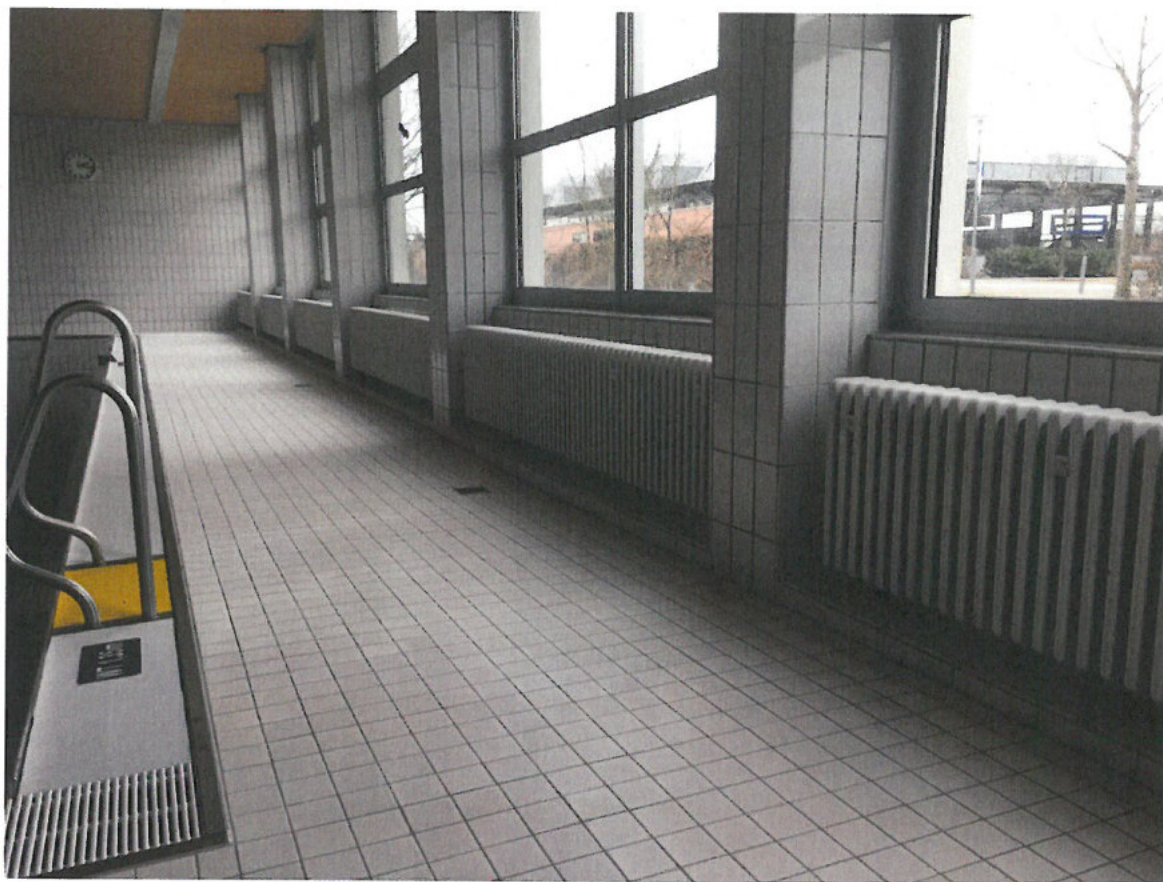
(Heizkörper Schwimmhalle)
