Energetische Sanierung der Schwimmhalle und des Umkleidetraktes der August-Lämmle-Schule

Machbarkeitsstudie für die Sanierung der Schwimmhalle an der August-Lämmle-Schule in der Jahnstraße, 72127 Kusterdingen

Stand 20. Juni 2017

Modernisierung der Schwimmhalle in der Jahnstraße in 72127 Kusterdingen Hier: Möglichkeiten zur Überbauung der Schwimmhalle mit einem Pult- oder Satteldach

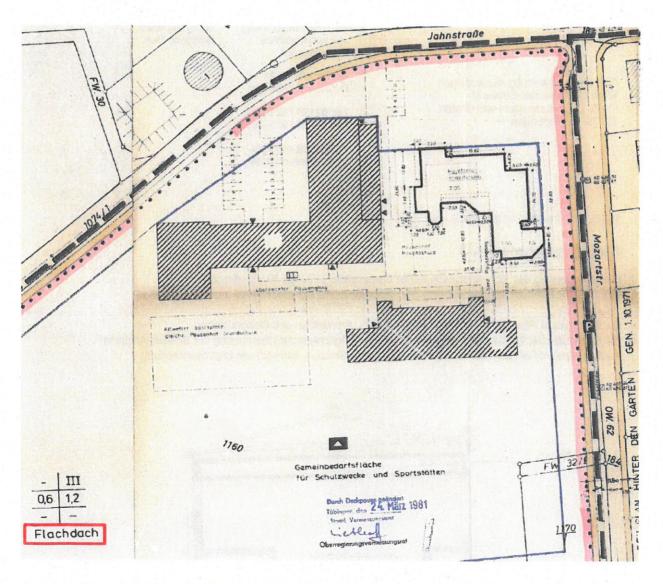
Auszug aus dem Bebauungsplan "Bruckenäcker" mit Nutzungsschablone

Für den Bereich der Schwimmhalle (und auch der Mehrzweckhalle) gilt der Bebauungsplan "Bruckenäcker" in der Fassung der Änderungssatzung vom 1. Dezember 1983. Hierin ist das **Flachdach** als Dachform festgesetzt. Nach dem derzeit gültigen Bebauungsplan wäre ein **Schrägdach** daher **nicht genehmigungsfähig**.

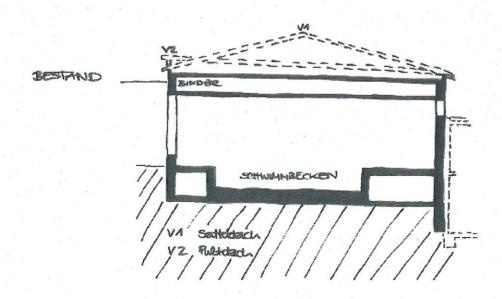
Die Anfrage der Riehle+Assoziierte GmbH+Co. KG, Architekten und Generalplaner, Am Echazufer 24, 72764 Reutlingen, bezüglich der Möglichkeit zur Überbauung der Schwimmhalle in Kusterdingen mit einem Pult- oder Satteldach ( siehe Skizze ), kann ich wie folgt beantworten:
